Die Eissporthalle Bad Reichenhall

Erkenntnisse und mögliche Maßnahmen für die Zukunft

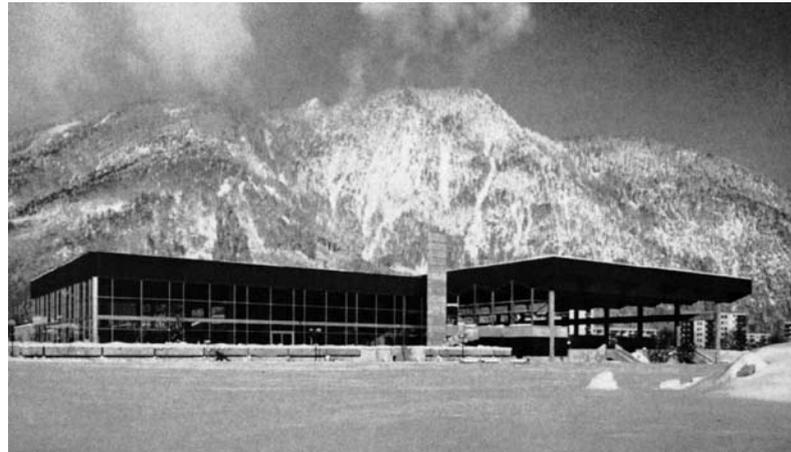
Bild 1: Südansicht der Eissporthalle (rechts) mit der Schwimmhalle daneben aus der Zeit kurz nach der Eröffnung

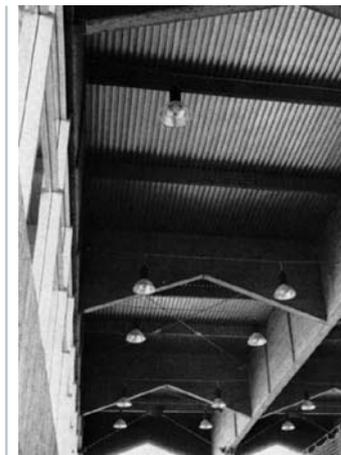
Ein Dachdetail aus dem Jahr 1975

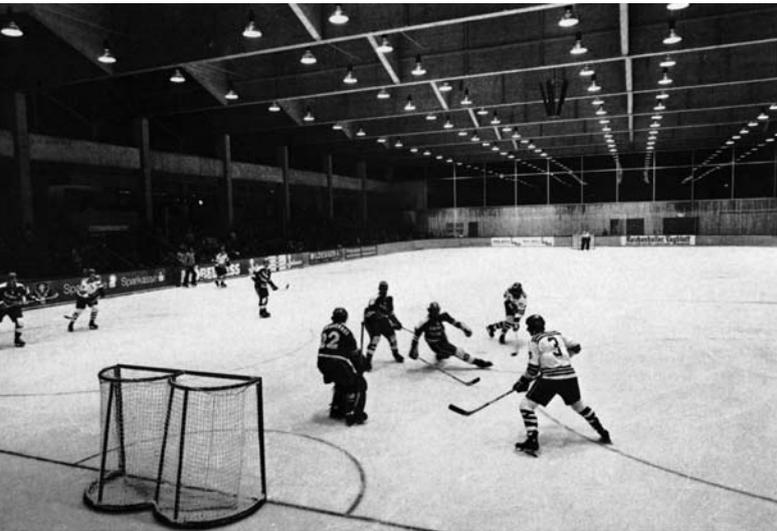
Blick in das Innere der Eislaufhalle

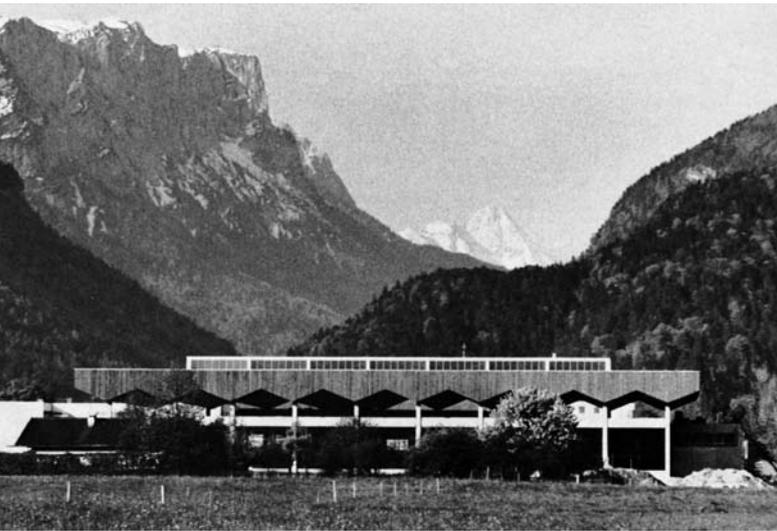
Nordostansicht der Eislaufhalle
